図は10年弱前の海外の航空機事故調査委員会の公式報告書から引用した画像です。航空機の機器に搭載されている基板のはんだフィレットにクラックが生じ、それが直接原因で航空機が墜落し乗客と乗員全員が死亡したとされた事故例です。

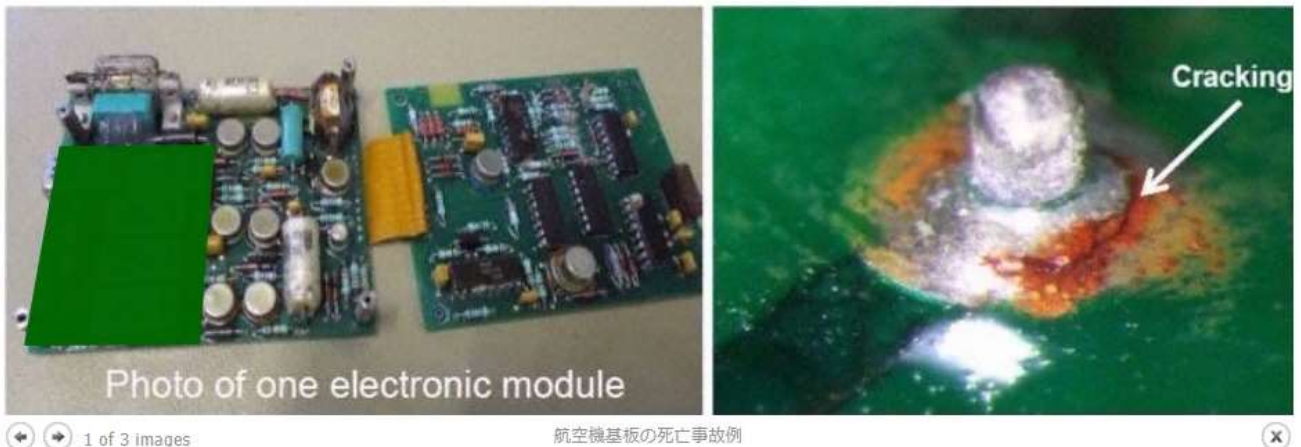
以下は私の個人的な見方なので図の画像と切り離してください。まず、基板の設計値として、はんだフィレットの形状が正しくできるような穴径とランド径の仕様が重要です。これはクリアできているように思えます。しかし、実際のはんだフィレットの形状が正しくありません。リード線の濡れもかなりに悪いように見えます。富士山形のフィレットになっていない原因を探ると、リード線とフィレットの界面に緑色のものが見えます。恐らくこれはソルダレジストで、なぜこんな部分にあるかという、ベアボードの状態です。穴の中にレジストの被膜が生じていて、その状態で部品リードを挿入したために部品リードにレジストが付着し、はんだ上がりを阻害したと思われます。部品リード自体の酸化もあったかも知れません。

この状態で考えられるのは、穴の中にレジストがあったとすると、きちんとスルーホール壁と部品リードとがはんだ付されておらず接触不良状態の部分があり、電流を流した際にかかなり発熱したのではないかとことです（ラインの太さから大き目の電流が流れると推定できます）。穴の中にレジストが残っていたとすると基板の設計がよくないですし、基板メーカーもはんだ付けした部門がそれを指摘できなかったことは具合が悪いと考えます。

次に印象的なのがフィレットのザラザラ感です。はんだ付け後は光沢がありますが、Dip はんだの中の不純物が多いと経時変化とともにこのような状態になります。フィレットのはんだは結晶構造が変化し歪も大きくなっており、正常なはんだフィレットよりも脆くなっていたと推定します。ランドとはんだ界面にクラックが入る直接原因は熱膨張差のほずで、電流が流れた時の発熱で基材との界面にクラックが入ったのではないかと推定しました。
