部品が無くてもガラエポ基板が燃える

Wired, Weird

現在の電気機器では、プリント基板に FR-4 などのガラスエポキシ(ガラエポ)材料が広く使われている。本来、ガラエポ基板は不燃性であり、基板が単体で燃えることは無い。しかし筆者は、部品が実装されていないにもかかわらず、ガラエポ基板が燃えるという珍しい事故に遭遇した。今回はこの事例を紹介する。

[山平 豊, 内外テック]

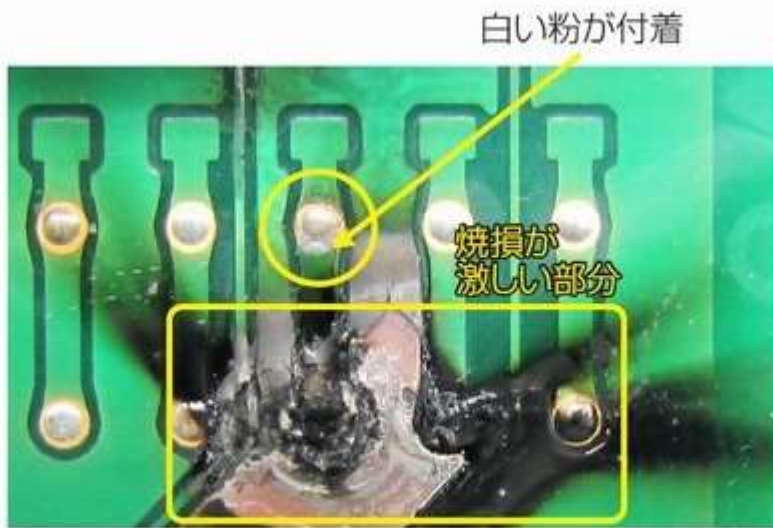
図1 焼損した基板の部品実装面

中央に盛り上がりあり

図1は焼損した基板の部品面で、焼損跡が黒くなっている。放射状に広がっている黒い痕跡は、激しく焼損した時に煙（すす）が飛散したものである。基板のレジストが剥げて銅箔（はく）が露出しているが、銅箔の表面に白い付着物が見える。この付着物が基板の焼損を解明する鍵だった。

希硫酸が基板に残っている時は低い抵抗で電源を短絡するため、基板表面が過熱状態になり、部分的に基板が焼損した。図 1 で焼損部の周辺が放射状に黒く変色して見えるのは、高温で焼損した時の煙（すす）の跡だろう。発生した熱で希硫酸の水分が蒸発していたが、水分が少なくなった時に高温になってすすが発生したと思われる。

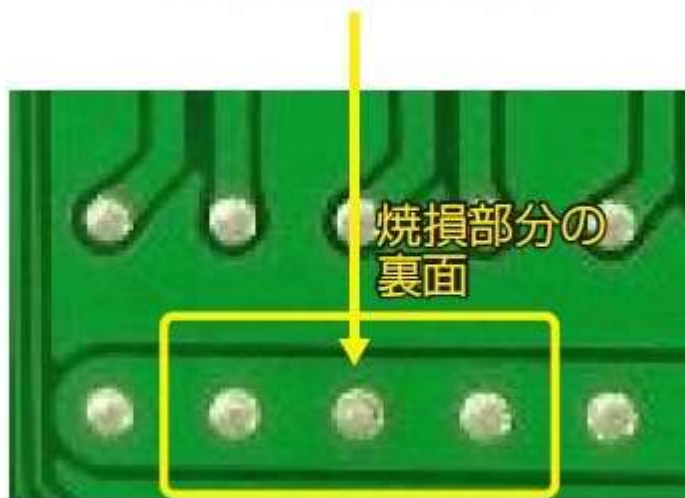
図2 同じ基板の裏面（はんだ面）

図2は焼損部分のはんだ面である。両図中、白いランドが見えるパターンはDC24Vの電源（VCC）で、周囲のベタパターンはグラウンド（GND）である。写真を見れば一目瞭然だが、焼損した部分に部

焼損した位置のはんだ面を見てみよう。図 2 に黄色の枠で示した部分である。焼けた反対側のはんだ面側で左から 3 番目のランドの中央が少し盛り上がっているが、その他には変化が見られず、はんだ面にはあまり熱が伝わっていないようだ。

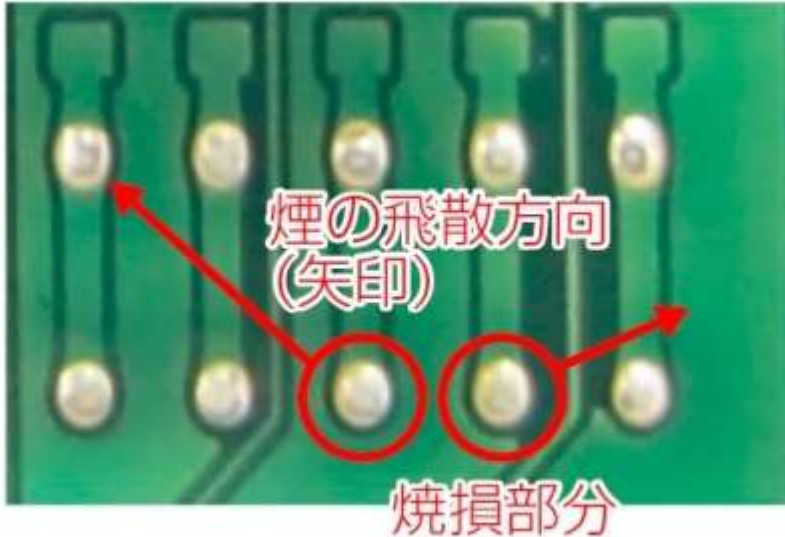
図3 焼損していない基板

品は実装されていない。図 3 に、焼損していない基板で写真の焼損相当の位置に赤色の丸印を付け、煙の飛散の跡を赤色の矢印で示した。

部品が実装されていないのに、なぜ基板が焼損したのだろうか？ 基板の燃え方を詳細に確認したところ、激しく燃えている部分は図 3 に赤色の丸印で表示した部分で、ランド(VCC) と隣の GND パターンの間だった。しかし、この部分の上部にはレジストがあり、保護されていた。

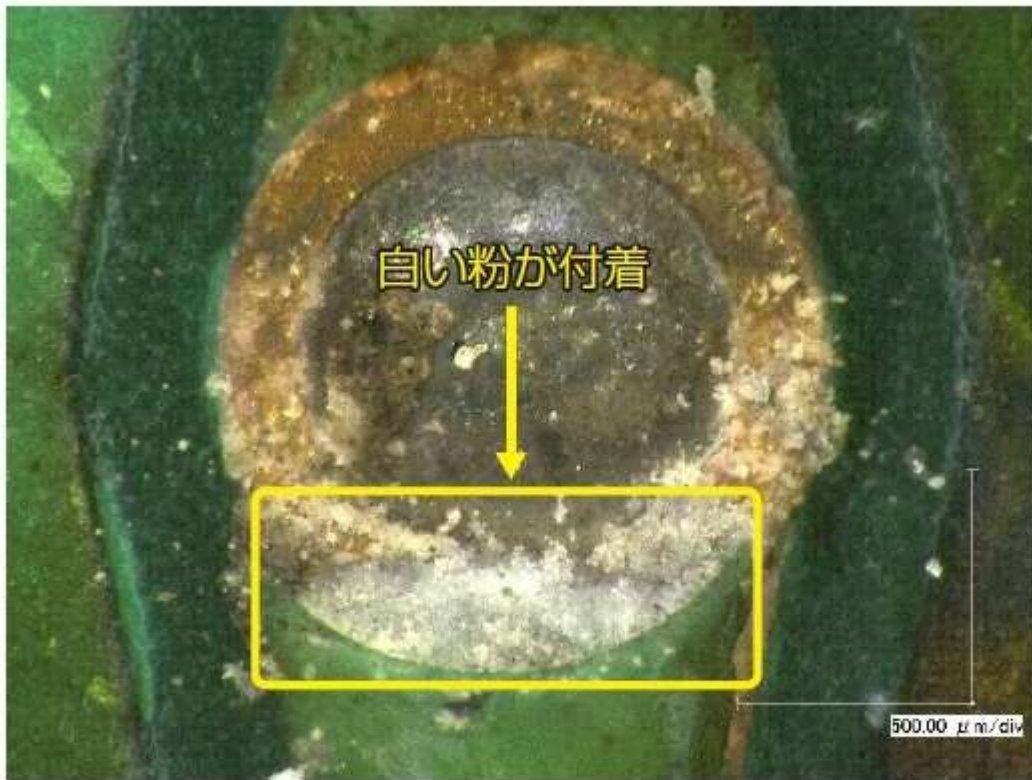
図4 ランドの周囲に白い粉が付着

焼損部分の周囲を詳細に確認したところ、図 1 上のランドの右から 3 番目の周りにも白い粉が見つかった。図 4 にその拡大写真を示す。

図4でランドは黒く変色しているが、ランドの下の部分に白い粉が見える。図1で剥がれたレジストから露出した銅箔の上にも、大量の白い粉が残っていた。この白い粉の成分を分析したら、S（硫黄）とCu（銅）が検出された。S、Cu、白い粉から連想されるものは“硫酸銅”である。どうやら焼損事故の犯人像が浮かび上がってきた。

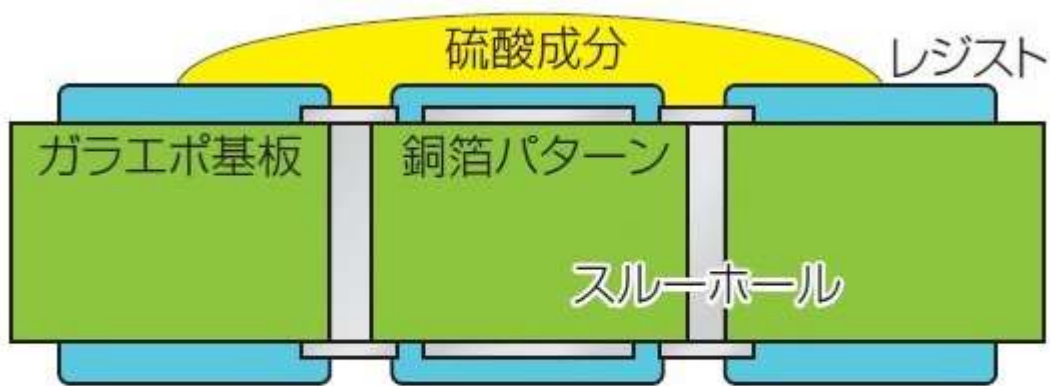
図5 基板に薬液が滴下した状態

次は、基板の上に希硫酸が滴下して、どのようなプロセスで基板の焼損に至ったのかを推定してみよう。基板に薬品が滴下した場合の推定図を図5に示す。

基板の表面はレジストで保護されているが、スルーホール部分は中央にはんだが乗って、ランドの周囲は銅箔がある。硫酸成分が基板の上に滴下すると、銅箔部分が硫酸成分と反応を始める。拡大図を図6に示す。

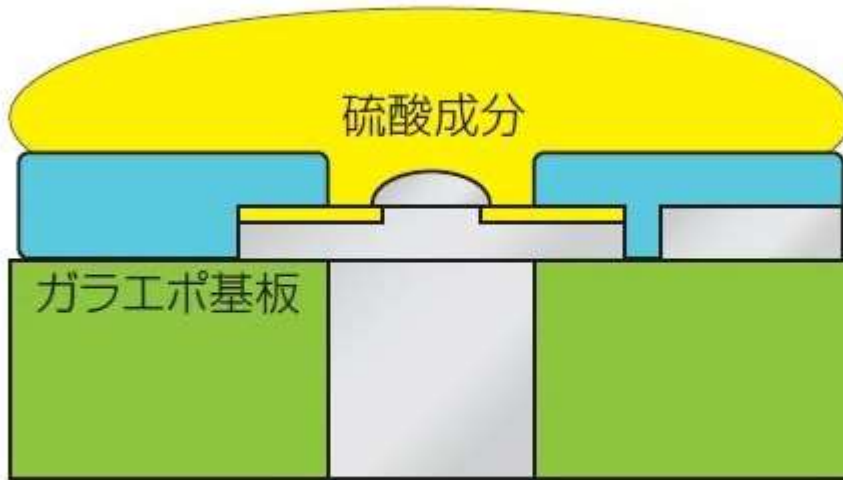
図6 銅箔部分と硫酸成分の反応が始まる

硫酸成分はまず基板の銅箔部分を腐食させ、銅箔部分が溶け始める。さらに反応が進むと、腐食がガラスエポ表面に達する。その後、ガラスエポ基板とレジストの界面から硫酸成分が内部のパターンまで侵入する。図7にその様子を示す。

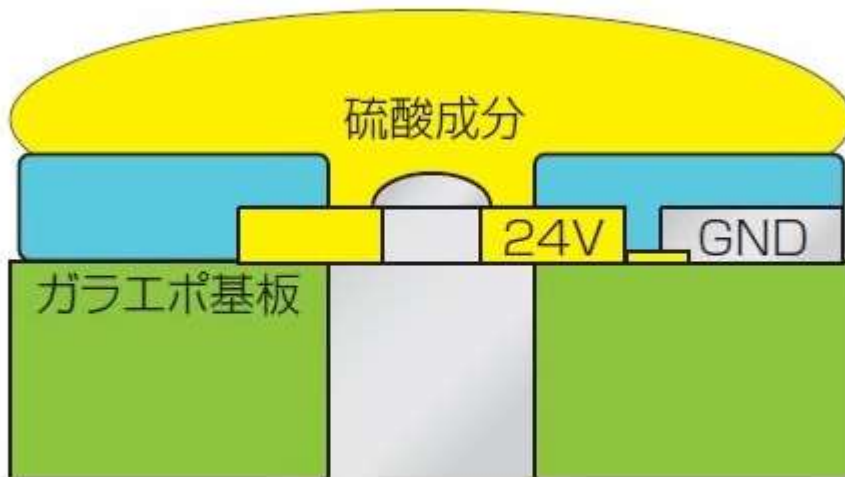
図7 硫酸成分が基板内部のパターンまで侵入

硫酸成分がレジスト下の GND パターンに到着すると、硫酸に溶けた銅イオンで VCC と GND が電氣的に接続される。また GND パターンの銅箔の腐食も始まる。VCC パターンには 24V 電位がかかっており、内部パターンは GND 電位である。このため硫酸成分に溶け出した銅イオンを通して、電流が流れ始

める。電流が流れると熱が発生し、界面部分の温度が上昇する。この熱で希硫酸による銅の腐食反応が加速され、短絡電流も増えて急激に温度が上昇した。このように推測できる。

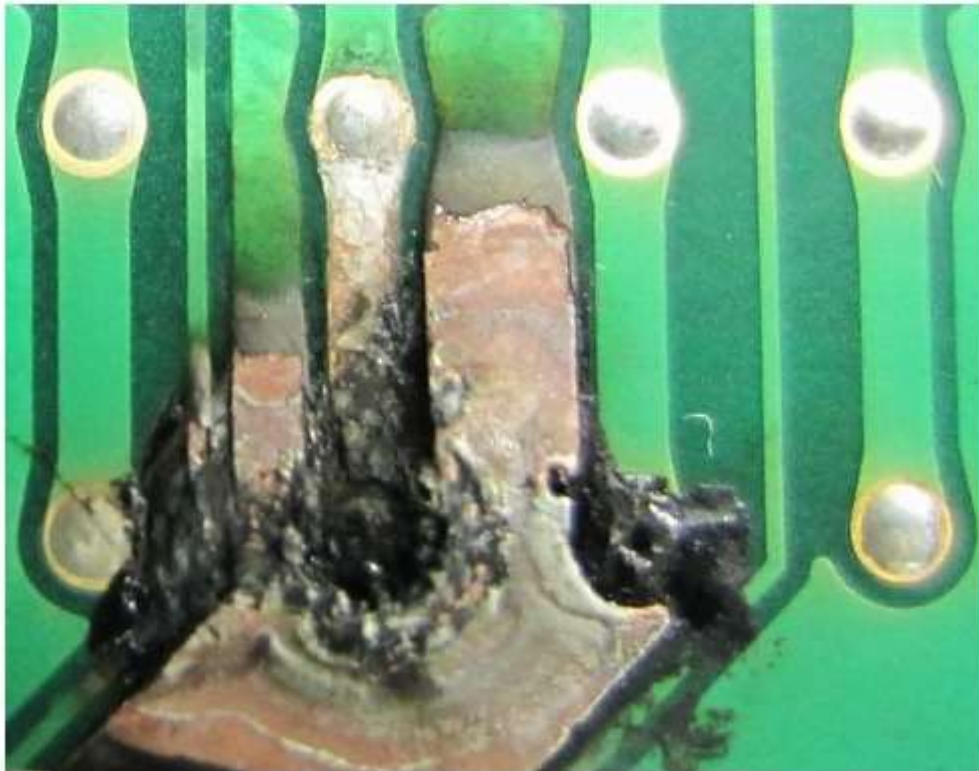
図8 クリーニングを施した焼損部

最後に、焼損した基板の表面をクリーニングした写真を図 8 に示す。

この写真から分かるように、下の右から 2 番目と 3 番目のランドはほとんど無くなって、周辺の GND パターンも激しく消耗し、焼損している。また 3 番目のランドの温度がかなり高くなったため、図 2 の裏面（はんだ面）のランドにも熱が伝わって、はんだが溶けて中央が少し盛り上がったと推定される。
