基板母材・絶縁材のトラッキング痕跡
解析技術データの取得・蓄積
＜第二報＞

製品安全センター
燃焼技術センター 今田 修二

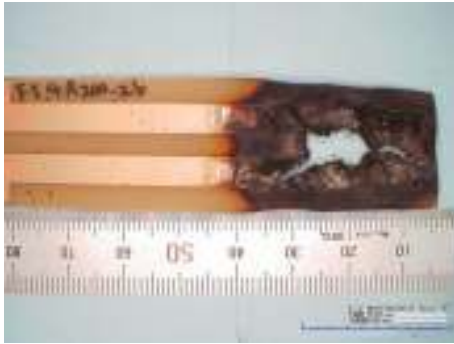
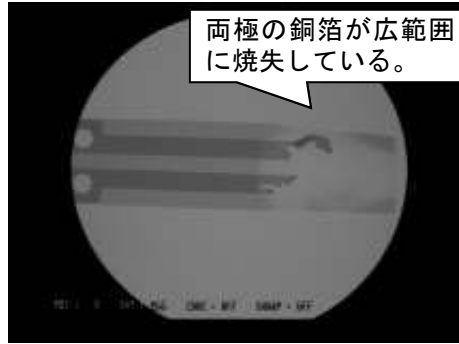
AC200Vの発火痕跡

両極の銅箔が広範囲に焼失している。

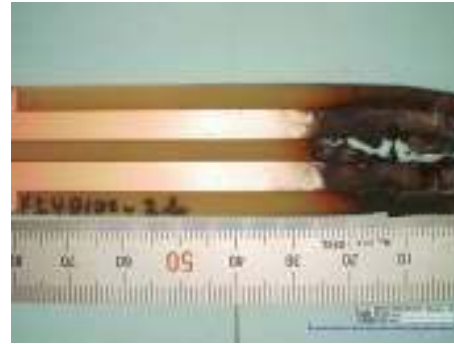
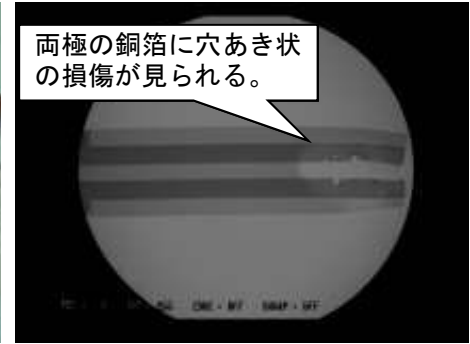
DC100Vの発火痕跡

両極の銅箔に穴あき状の損傷が見られる。

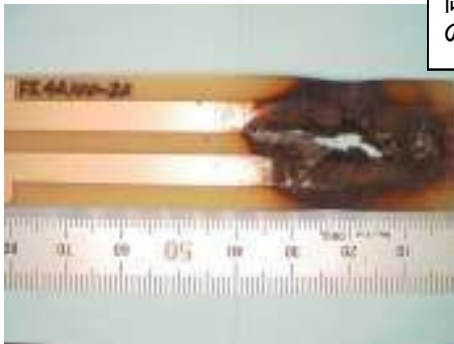
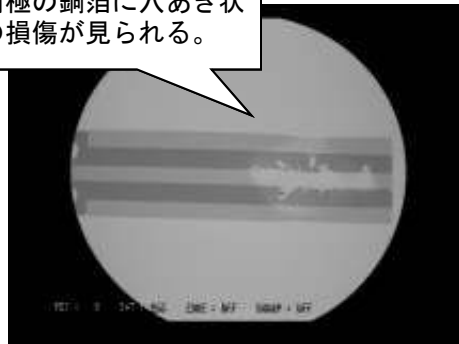
AC100Vの発火痕跡

両極の銅箔に穴あき状の損傷が見られる。

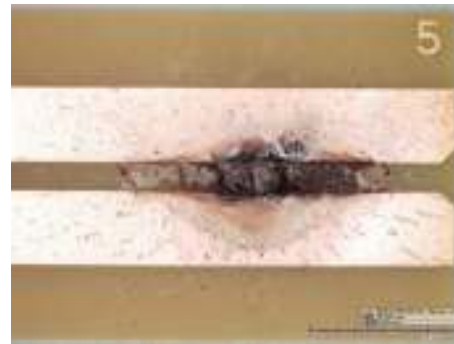
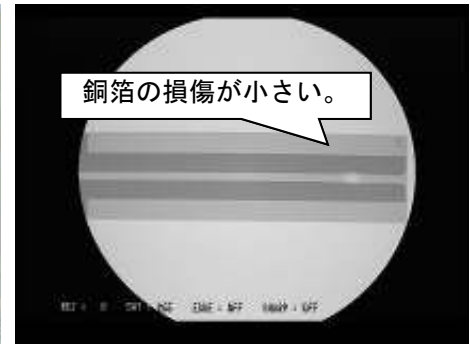
AC40Vの発火痕跡

銅箔の損傷が小さい。

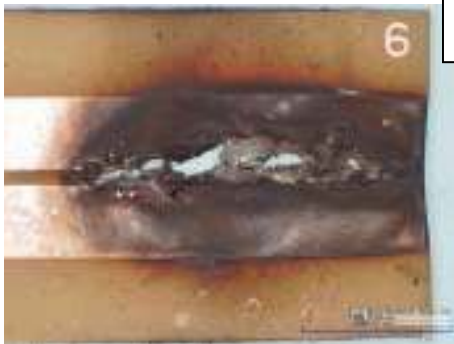
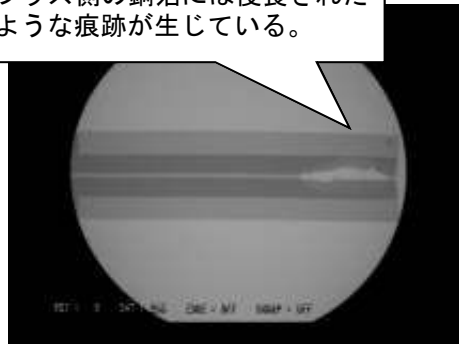
DC100Vの発火痕跡

プラス側の銅箔には侵食されたような痕跡が生じている。

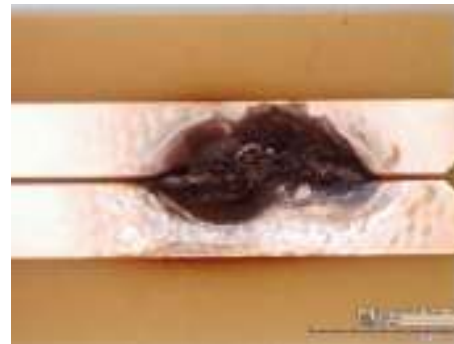
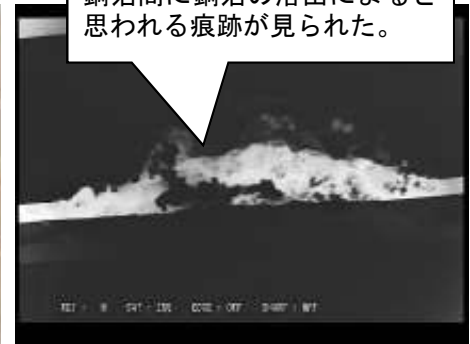
DC20Vの発火痕跡

銅箔間に銅箔の溶出によると思われる痕跡が見られた。

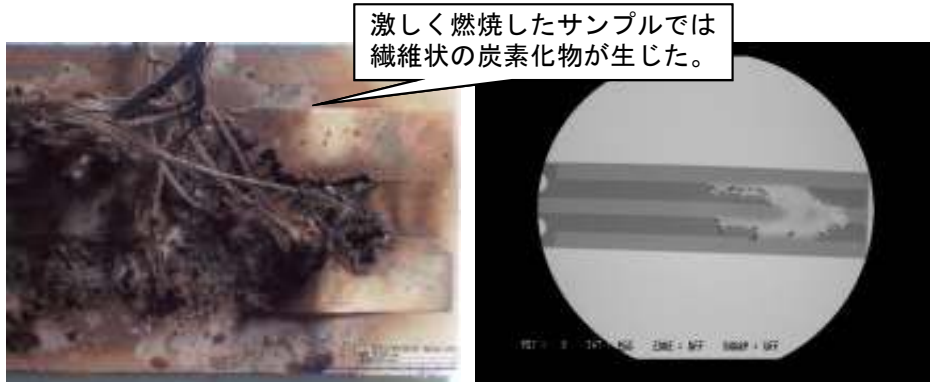
AC200Vの発火痕跡

激しく燃焼したサンプルでは繊維状の炭素化物が生じた。

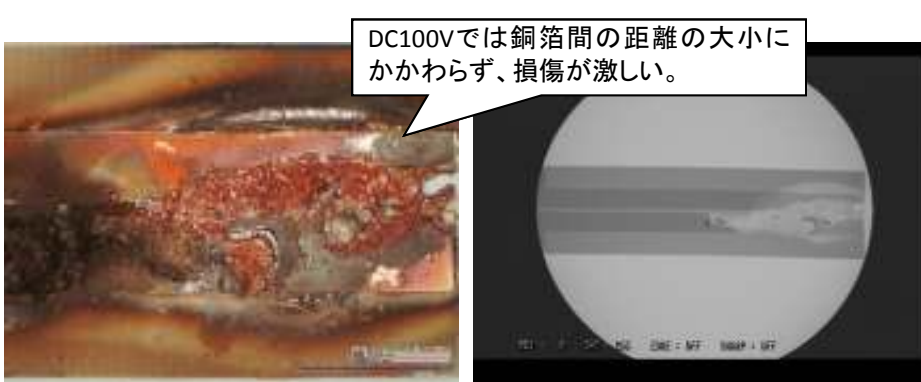
DC100Vの発火痕跡

DC100Vでは銅箔間の距離の大小にかかわらず、損傷が激しい。

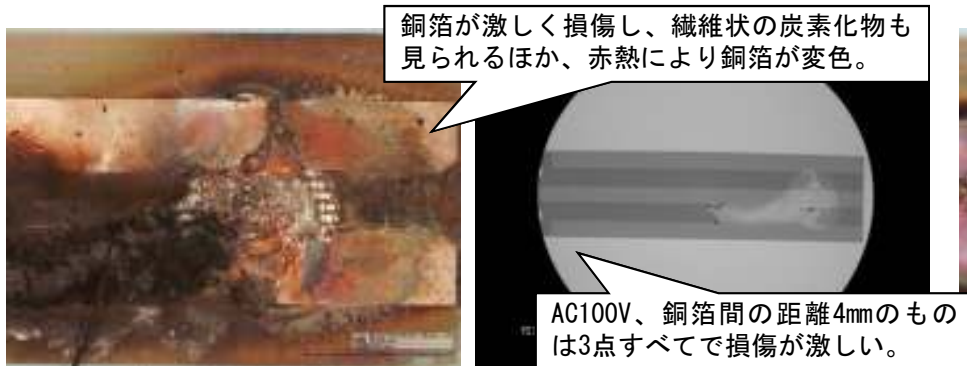
AC100Vの発火痕跡

銅箔が激しく損傷し、繊維状の炭素化物も見られるほか、赤熱により銅箔が変色。

AC100V、銅箔間の距離4mmのものは3点すべてで損傷が激しい。

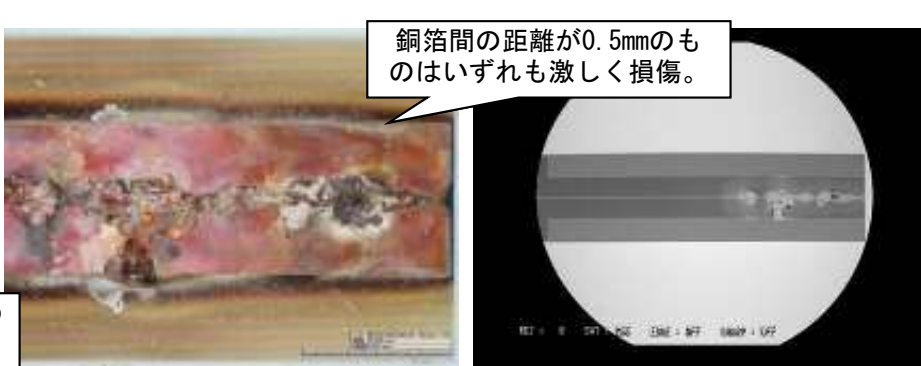
AC40Vの発火痕跡（赤熱あり）

銅箔間の距離が0.5mmのものはいずれも激しく損傷。

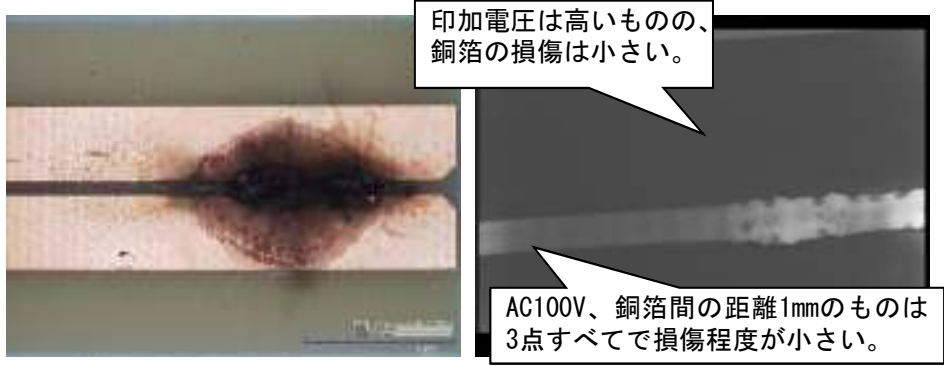
AC100Vの発火痕跡（赤熱なし）

印加電圧は高いものの、銅箔の損傷は小さい。

AC100V、銅箔間の距離1mmのものは3点すべてで損傷程度が小さい。

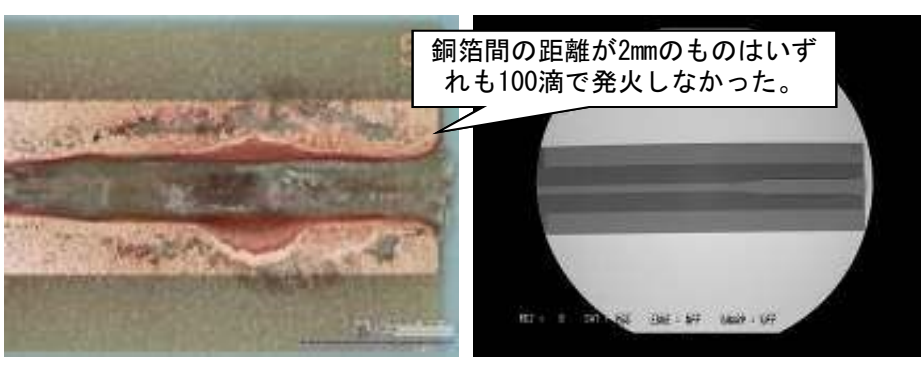
100滴で発火しなかったAC40Vのサンプル

銅箔間の距離が2mmのものはいずれも100滴で発火しなかった。
