差込プラグの熱劣化による発火機構

Ignition Process of Attachment Plugs due to Thermal Deterioration

Kiyomi ASHIZAWA

Scientific Crime Laboratory, Kanagawa Prefectural Police Headquarters
155-1, Yamashita-cho, Naka-ku, Yokohama 231-0023, Japan

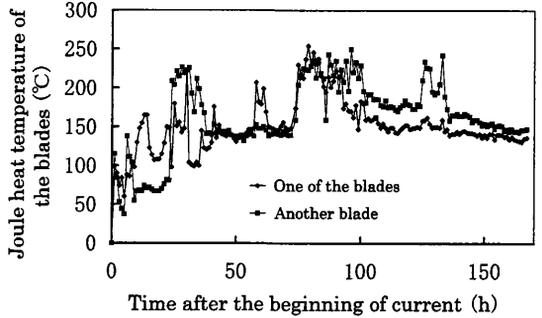
Fig. 2 Typical joule heat temperature of the blades due to defective contact (No. 8)

接触不良の発熱は各試料全てが異なる温度変化で、その値は片刃ごとに変動が激しかった。Fig. 2に高温を長時間継続した代表的な試料の両刃それぞれの発熱部の温度を示す。9組の接触不良は同一条件で作製したにもかかわらず、発熱部の温度は変動が激しく同程度にならなかった。その原因は通電により接続部の接触抵抗が変化していると考えられ、発熱の影響により刃受の酸化皮膜が脱落、再形成を繰り返し、刃との接触圧力や接触面積が変化していると思われるが、その過程についての詳細な説明は行っていない。

発熱部の温度が高温を長時間継続したFig. 2に示した試料はNo.8であり $3 \times 10^5 \Omega$ 程度に低下し、その他の試料はそれぞれ発熱部の温度が異なっていたので、熱劣化による絶縁抵抗低下も異なっていた。

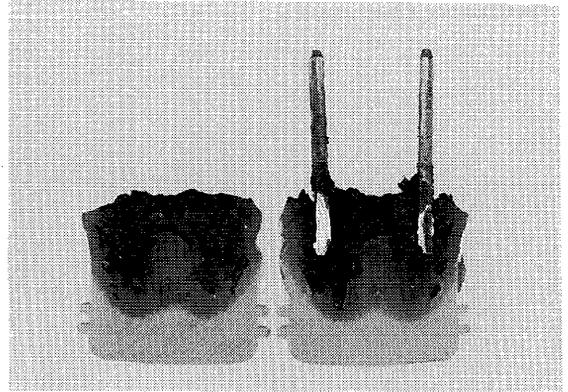
Fig. 5 Inside of a test piece whose insulation resistance between 2 blades was dropped to $10^5 \Omega$ order immediately after thermal deterioration

接触不良通電実験と同様な方法で新品試料を熱劣化させ、両刃間の絶縁抵抗がほぼ限界の $10^9 \Omega$ 台程度に低下した試料内部の状況を Fig. 5 に示す。PVC は刃に沿って内部まで熱劣化が進行し熱変色が顕著で一部炭化しており、両刃間が内部まで熱劣化していることがわかった。熱劣化の著しい部分はスポンジ状になっており、内部にも多数の空孔が形成されていた。

Fig. 5 に示した試料内部の観察からわかるように、接触不良の発熱は刃を介した熱伝導により PVC を熱劣化させ、両刃間の絶縁抵抗を低下させていた。このことから、熱劣化による絶縁抵抗低下は、通電実験中の発熱部の温度と発熱していた時間に関係があるのではないかと考えられたので検討を加えた。

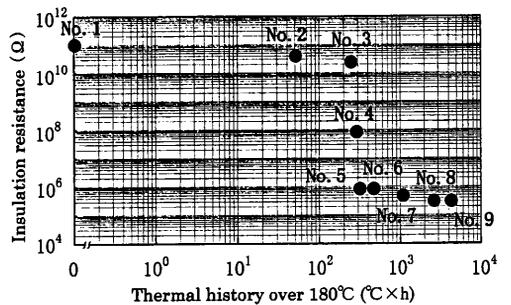
Fig. 6 Relation between thermal history over 180°C and insulation resistance between 2 blades immediately after thermal deterioration

に高温であったが低下した試料、これを繰り返した試料、高温にならなかった試料等さまざまで、発熱温度と発熱時間の全てが絶縁抵抗低下に影響しているのではなく、むしろある温度以上の高温で何時間発熱していたかということが絶縁抵抗低下に影響していると考えられた。そこで、9個の試料それぞれについて片刃ごとの発熱部の温度を発熱時間について積分し、両刃分を合わせた値で比較評価したところ、発熱部の温度が 180°C を超えた高温で長時間発熱した試料ほど、両刃間の絶縁抵抗が低下する傾向であった。以下、この値を 180°C を超えた熱履歴といい、検討結果を Fig. 6 に示す。この結果から、 180°C を超えた熱履歴が大きい試料ほど、絶縁抵抗が低下していることがわかった。

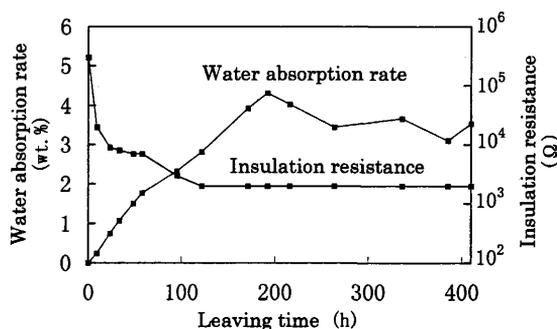
Fig. 9 Water absorption rate and insulation resistance between 2 blades (No. 9)

ここで、Fig. 6 に示した180℃を超えた熱履歴が大きく、熱劣化により両刃間の絶縁抵抗が $3 \times 10^3 \Omega$ 程度に低下した No. 9 の試料を実験室内に自然放置した時の吸湿率と絶縁抵抗の経時変化の関係を Fig. 9 に示す。

吸湿し始めると絶縁抵抗は低下し始め、吸湿率が増加すると絶縁抵抗は更に低下し $2 \times 10^3 \Omega$ 程度に低下した。吸湿率が 2~3 wt.% の間で絶縁抵抗は最低となり、その後は吸湿率が増加しても絶縁抵抗は変化しなかった。

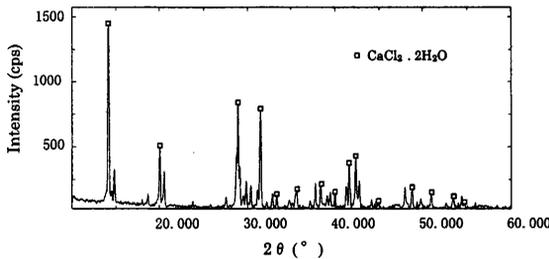
Fig. 10 Typical example of X-ray diffractogram

試料の吸湿原因が塩化カルシウムであるかどうか確認するため、吸湿物質の分析を行った。試料に付着していた水分を採取し、蒸発乾固したところ結晶が見られた。この潮解性の結晶についてX線回折分析を行ったところ、Fig. 10に示すように塩化カルシウムが検出された。

塩化カルシウムは試料の原材料には含有されておらず、Fig. 8の成分変化で示したように熱劣化の途中で

生成したと考えられた。すなわち、PVCが熱分解する際に脱塩酸し、添加含有されているカルシウム分、主に充填剤として用いられている炭酸カルシウムと反応し、生成したと考えられた。

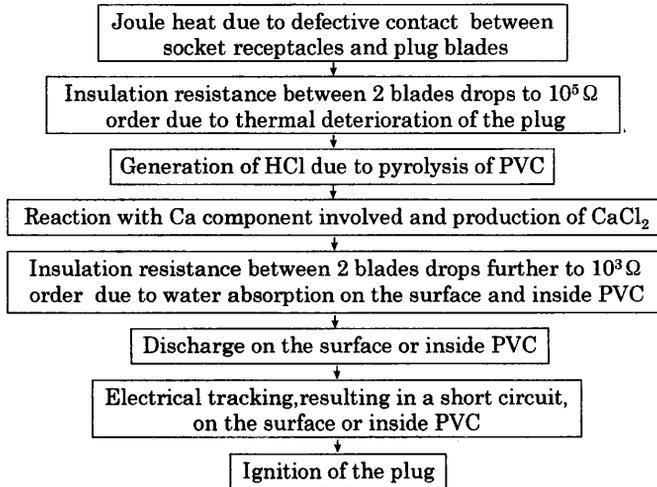
Fig. 11 Ignition process of attachment plugs due to thermal deterioration

コンセントの刃受と差込プラグの刃との接触不良の発熱により試料を熱劣化させ、発火に至るまでの過程を実験及び検討結果から確認することにした。差込プラグの熱劣化による発火機構のフローを Fig. 11 に示す。

3.1 項、3.2 項、3.3 項及び 3.4 項から、接触不良の発熱により刃を介した熱伝導で PVC は両刃間の表面及び内部が熱劣化し、両刃間の絶縁抵抗が低下した。 180°C を超えた熱履歴の大きい、激しく熱劣化した試料は絶縁抵抗が $10^5\Omega$ 台程度まで低下した。3.5 項、3.6 項及び 3.7 項から、試料の PVC は熱分解により脱塩酸し、含有カルシウム分と反応して吸湿性の強い塩化カルシウムを生成する。熱劣化により絶縁抵抗が $10^5\Omega$ 台程度に低下した試料は、その後放置しておくとも PVC 表面及び内部で塩化カルシウムの吸湿により、更に $10^3\Omega$ 台程度に低下した。3.8 項の AC100V 印加 (無負荷) から、熱劣化と吸湿により絶縁抵抗が $10^3\Omega$ 台程度に低下した試料は、表面又は内部で放電が発生し、

炭化導電路を形成して短絡発火に至った。また、断続通電から、水分の蒸発、放電、吸湿を繰り返し、短絡発火に至ることも判明した。
