特異火災原因事例シリーズ

24

電気による出火メカニズム

名古屋市消防研究室

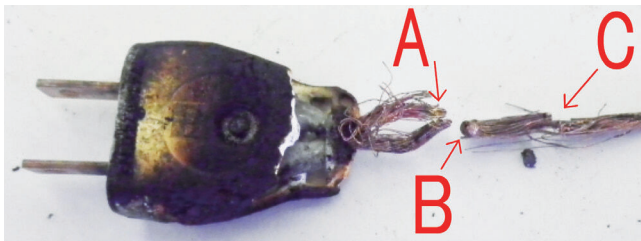
写真1は火災現場から収去した延長コードの差込プラグと電線です。溶痕が形成されているのはA、B及びCの部分であり、Bの部分で電線同士が溶着しています。

写真1 コードに形成された溶痕

これらの溶痕の形成順序を考えると、溶痕Aは電源に一番近い位置にあり、溶痕Bは2本の電線が完全に溶着しています。この電線同士の溶着があると短絡による大電流が継続

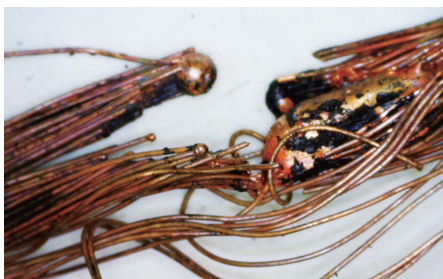
写真2 溶痕C

したがって、溶痕C(写真2)はブレーカーの遮断以前に形成されたものと考えられます。また、溶痕Cは電線の二線間での溶着はなく、素線単位で形成されている小さな溶痕(球状、光沢有)も確認できます。

これらの溶痕は非常に近接した位置にありますが、溶痕Cの部分で最初に短絡が発生したものと推定出来ます。

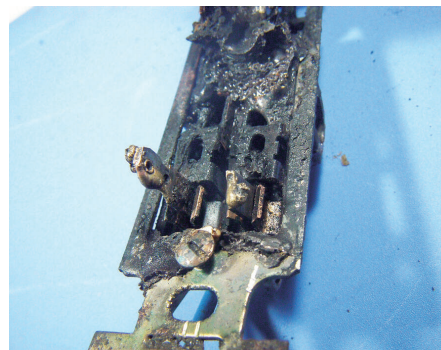
写真3 溶断した差込刃が残ったコンセント

根付近で溶断しています。このような溶断は火災では発生しづらく、この付近で局所的な発熱があったものと推定出来ます。

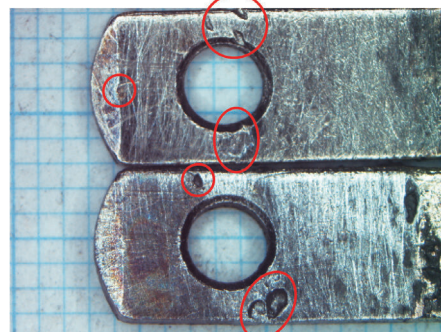
また、差込刃の円形の脱落防止用の穴付近に、溶融の痕跡が複数確認できます(写真4)。

これらの穴付近の溶融は差込刃と刃受け金具の間で発生した放電によるものと推定され、こ

写真4 差込刃先端

の付近で接触不良があったものと推定出来ます。この接触不良により生じた熱が差込プラグの内部に伝わり、樹脂が化学反応により吸湿物質（塩化カルシウム）を発生させ、水分がかからなくても、空気中の水分を集めトラッキング現象に至ったものと推定出来ます（トラッキング現象のメカニズムについては、3.出火現象の再現方法の(3)トラッキング現象からの出火を参照）。

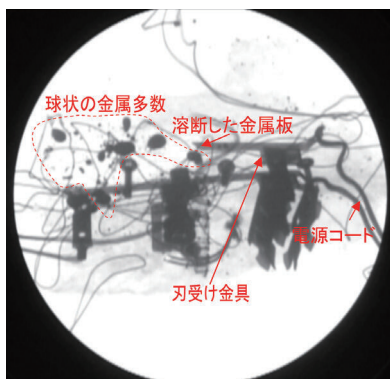
写真5 マルチタップのX線透過像

写真5はマルチタップのX線透過像です。樹脂内部に多数の球状の金属及び刃受け金具に溶融部が認められます。

これもトラッキング現象の大きな特徴である金属の溶融が確認できます。

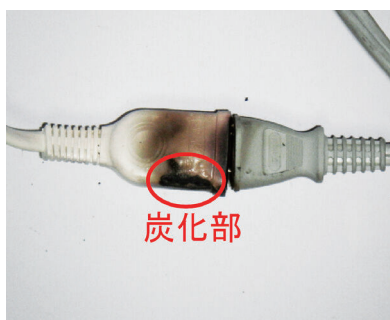
写真6 一口延長コード

写真6は、電源コードと一口延長コードの接続部でトラッキング現象が発生したものです。

負荷は暖房器具であり、消費電力は1000Wです。X線透過にて観察すると刃受け金具の欠損と球状の金属が確認できました。また、差込刃には接触不良に伴う放電の痕跡が認められ（写真7）、この接触不良により生じた熱が差込プラグの内部に伝わり、樹脂が化学反応により吸水物質を発生させ、トラッキング現象に至ったものと推定出来ます。

トラッキング現象のもう一つの痕跡である、グラファイト化部分を確認するためにそれぞれの刃受け金具間の抵抗値を測定すると、本来は絶縁されている部分なので ∞ を示しますが、本供試品では149.5 Ω を示し、絶縁材料（塩化ビニル）のグラファイト化が確認できました。

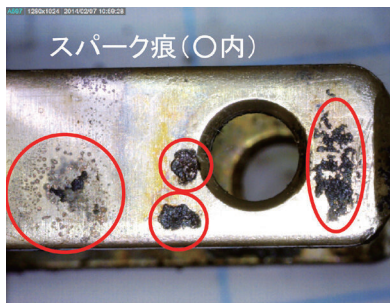
写真7 プラグ刃表面のスパーク痕

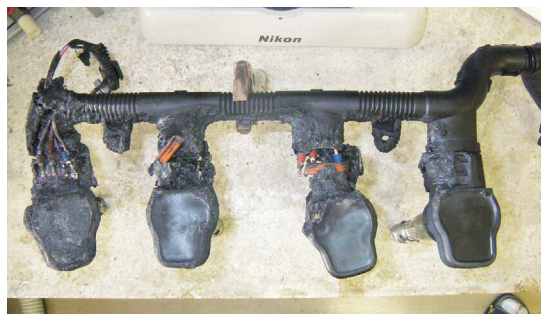
写真8 供試品（左からコイル1、右端がコイル4）

エンジンの各シリンダー上部に配置される形式のイグニッションコイル（写真8）であり、このうちの一つのコイル端子部分でトラッキング現象が発生し、出火に至った事案です。

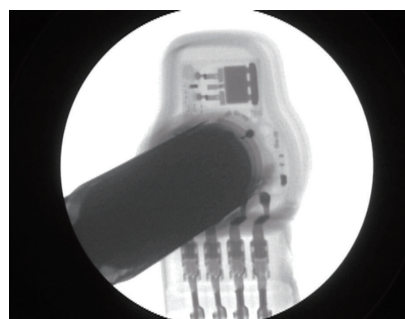
写真9 コイル4のX線透過

写真9、写真10はX線透過像による、異常があるコイル3と正常なコイル4の比較です。

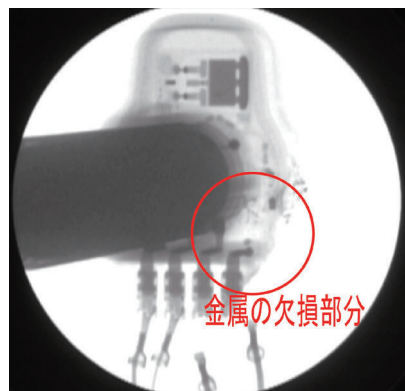
写真11に示すように、溶融部分をさらに観察するためクランク状のリード付近の樹脂を削り取り観察をすると、コイル3のクランク状のリードが溶断していることが確認できました。写真12は比較のためにコイル1のクランク状リードを露出させたものです。

写真10 コイル3のX線透過像

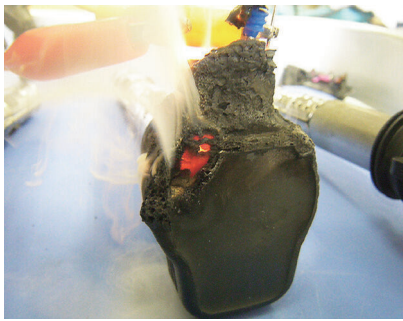
写真13 赤熱部の拡大

通電を開始すると写真13に示すように、樹脂のグラファイト化した部分の赤熱と白煙の噴出が確認でき、通電を続けると赤熱部が拡大しました。

この樹脂部分の赤熱は、樹脂に形成された炭化導路に通電されたため生じたものと推定できます。

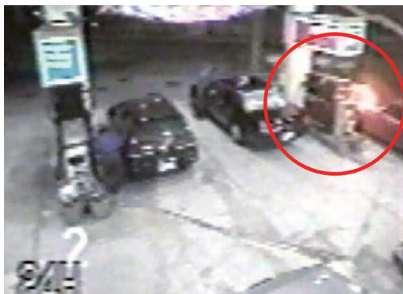
写真14は、給油取扱所の防犯ビデオからキャプチャしたもので、給油中の車両の運転者が前部トランク内部に触れていたところ突然出火した瞬間です。

写真14 ガソリン蒸気への着火の瞬間

これは、トランク内に滞留したガソリン蒸気が人体に帯電した静電気により着火したものと推定されます。本給油所はセルフではありません。
