特異火災原因事例シリーズ

石油ストーブの吹き返し現象による出火事例について

北九州市消防局

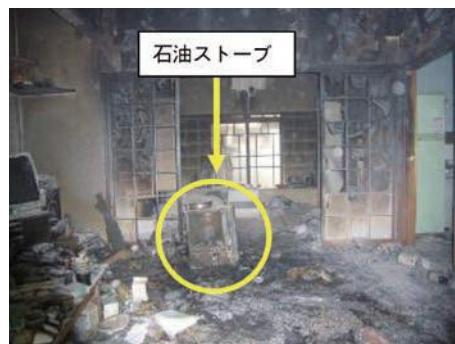
写真1 出火室の状況

出火建物内の最も焼損が著しい箇所から、石油ストーブが発見された。関係者によると、出火時、石油ストーブは使用中であったことから、出火原因として、石油ストーブの可能性が考えられた（写真1）。

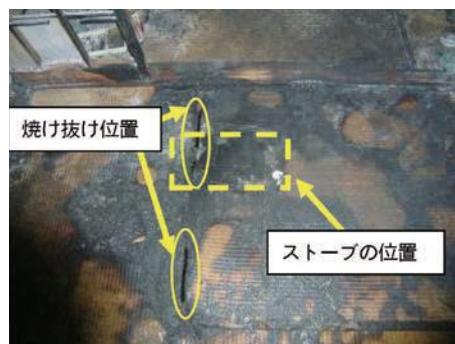
写真2 石油ストーブ周囲の状況

また、石油ストーブが置かれていた付近の床面に焼け抜けが見られ、石油ストーブが置かれていた床面は周囲に比べ焼けが強い状況であった（写真2）。

しかし、石油ストーブを見分すると、全体的に置台付近の下部の焼けが強く、可燃物の接触等による出火の痕跡は無く、ガソリン等の誤給油による出火の可能性も無かった。

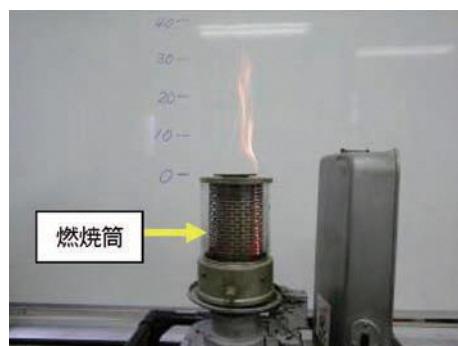
写真7 異常燃焼の状況

燃焼中の石油ストーブの吸気口をふさぐと、約10秒後に燃焼筒上部から高さ約40cmの炎が観察された。また、燃焼筒の赤熱は見られなかった（写真7）。

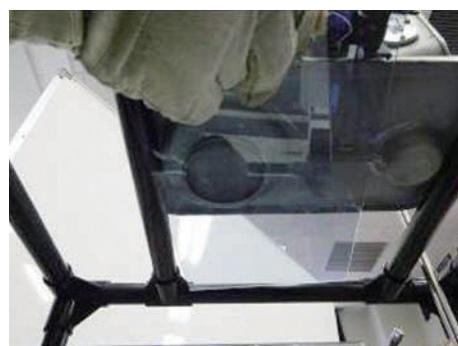
写真8 未燃焼ガスの発生状況

上記アの現象が観察された約5秒後に吸気口から未燃焼ガス（白色）の発生が観察された（写真8）。

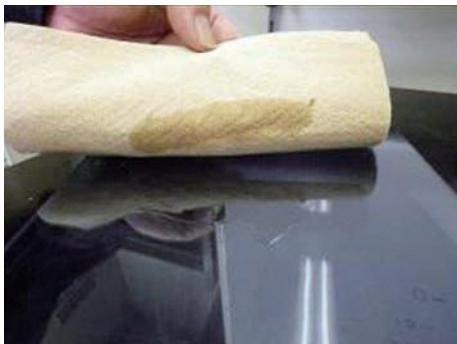
写真11 液化した灯油の付着状況1

また、吸気口をふさいでいたアクリル板及び吸気口を観察すると、冷やされ液化した灯油の付着が見られた（写真11、写真12）。
