差込プラグの熱劣化による発火機構

Ignition Process of Attachment Plugs due to Thermal Deterioration

Kiyomi ASHIZAWA

Scientific Crime Laboratory, Kanagawa Prefectural Police Headquarters
155-1, Yamashita-cho, Naka-ku, Yokohama 231-0023, Japan

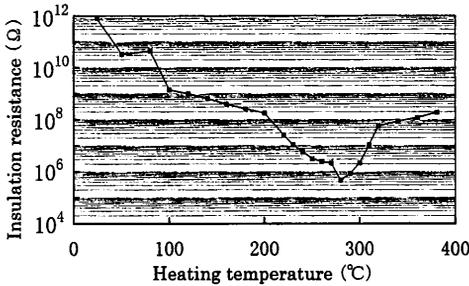
Fig. 4 Relation between heating temperature due to electric furnace and insulation resistance between 2 blades

電気炉による加熱温度と絶縁抵抗の関係をFig. 4に示す。絶縁抵抗は加熱温度の上昇に伴い低下し、280°Cで最低となり $5 \times 10^5 \Omega$ 程度まで低下した。その後は加熱温度の上昇と共に上昇し380°Cでは $2 \times 10^6 \Omega$ 程度であった。280°Cを超えて絶縁抵抗が上昇した原因は、熱によりPVCが発泡し、刃との密着が低下したためと考えられた。

この検討結果から、熱による両刃間の絶縁抵抗低下の限界は $10^9 \Omega$ 台程度と考えられた。したがって、Table 2 に示した通電終了直後の熱劣化させた試料のうち $10^5 \Omega$ 台程度に低下したNo. 5, No. 6, No. 7, No. 8, No. 9の5個の試料は、ほぼ限界まで低下したと考えられた。

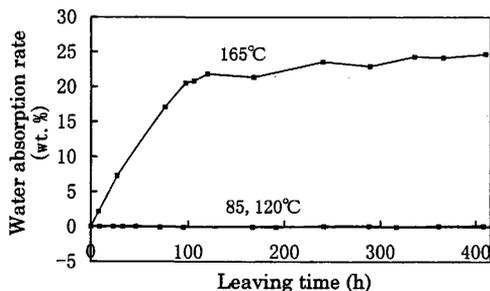
Fig. 7 Water absorption rate about 400 hours after heat treatment due to electric furnace

するための検討を行った。新品試料を85, 120, 165℃の各温度で250時間それぞれ電気炉加熱し、電気炉から取り出した後実験室に約400時間自然放置し、放置時の吸湿率を測定した。その結果を Fig. 7 に示す。また、同様に電気炉加熱した試料を、電気炉から取り出しその直後、PVC 表面を X 線マイクロアナライザで元素分析し、熱分解時の反応で生成されると考えられる塩化カルシウムに関わると思われる炭素 (C)、カルシウム (Ca)、塩素 (Cl) の含有率変化を新品試料と比較した。その結果を Fig. 8 に示す。

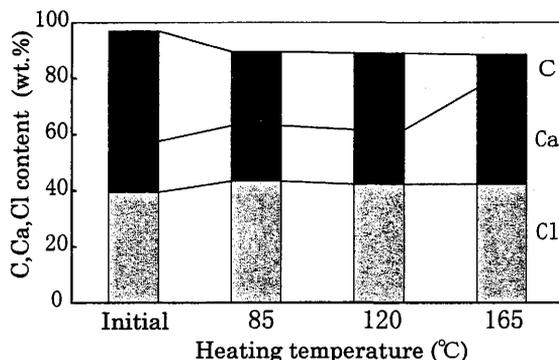
Fig. 8 C, Ca, Cl content changes of PVC surface depending on heating temperature

塩化カルシウムは試料の原材料には含有されておらず、Fig. 8の成分変化で示したように熱劣化の途中で
