特異火災原因事例シリーズ

24

電気による出火メカニズム

名古屋市消防研究室

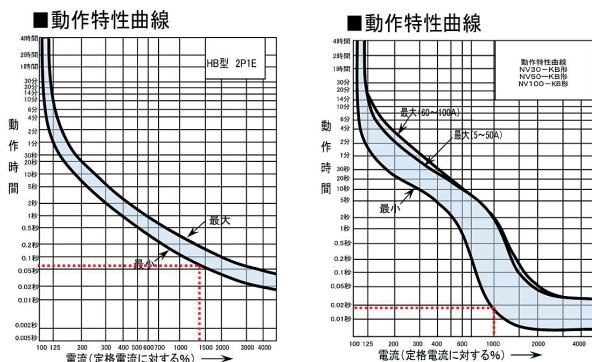
図1 ブレーカーの動作特性曲線

ブレーカー付の実験盤及び図1の動作特性曲線でブレーカーの特性を説明します。ブレーカーは15A、20A、50A等という定格遮断電流が設定されていますが、定格遮断電流を少し超過しただけでは遮断しません。短絡時にはその場所までの電線の長さや太さにもよりますが、100A～200Aの電流が流れます。しかし、定格遮断電流を超過するパーセンテージによって遮断までの時間が変化します。

具体的にはVVケーブルに用いられる2mm単芯のような太い銅線が接触した場合は銅線を溶断させるまでに時間がかかるので、ブレーカーは動作しますが、器具コードに用いられる0.18mmの素線同士の短絡の場合には、ジュール熱により瞬時に銅の融点である1083℃以上に達して0.18mmの銅線は溶断します。このため短絡回路が維持されず、電流の流れる時間が動作範囲に入りません。簡単に言うと、瞬時に終わるような短絡ではブレーカーは遮断しないということです。

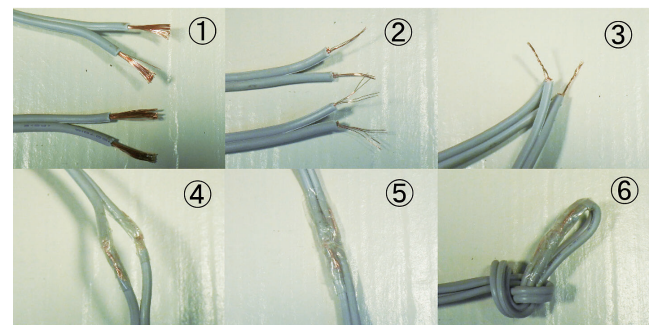
写真15 接触不良部の作成

本実験では、電線接続部の経年劣化等による接触抵抗の増加を擬するため、写真15のように接続部において30本あるコード(①)の銅線(素線)を4本残してカットし(②)、その4本をねじり接続しておきます(③)。素線をテープで絶縁して(④及び⑤)、コードの重なり部分を作るため八の字結びを作成します(⑥)。
