発火事故原因究明に資する基板トラッキングの 痕跡解析、技術データの蓄積

製品安全センター
燃焼技術センター

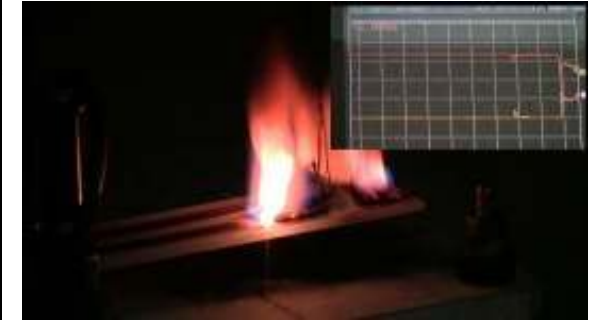
<発火の発生状況>

試料		銅箔間の距離	結果									
No.	基板		DC							AC		
			2.5V	5V	7.5V	10V	20V	40V	100V	40V	100V	200V
1	紙・フェノール基板 (FR-1)	長	×	(×)	(×)	×	○	○	◎	○	◎	◎
		短	(×)	(×)	(×)	○	△	○	◎	○	◎	◎
2	ガラス・エポキシ基板 (FR-4)	長	(×)	(×)	(×)	×	×	△	◎	◎	◎	◎
		短	(×)	☆	(×)	×	△	○	◎	◎	◎	◎
3	紙・ガラス・エポキシ基板 (CEM-1)	長	(×)	(×)	(×)	×	×	○	◎	×	◎	◎
		短	(×)	(×)	(×)	○	◎	○	◎	◎	◎	◎
4	ガラス・コンポジット基板 (CEM-3)	長	—	×	(×)	×	×	×	◎	×	◎	◎
		短	×	(×)	(×)	×	△	△	◎	◎	◎	◎

◎ : 3点全部で発生、○ : 3点中2点で発生、△ : 3点中1点で発生、× : 3点の実験で発生なし

銅箔間の距離 : AC200、100V、DC100Vでは長=4mm、短=1mm AC、DC40V以下では長=2mm、短=0.5mm
発火したものの中には発火前に赤熱状態となったものが含まれる。

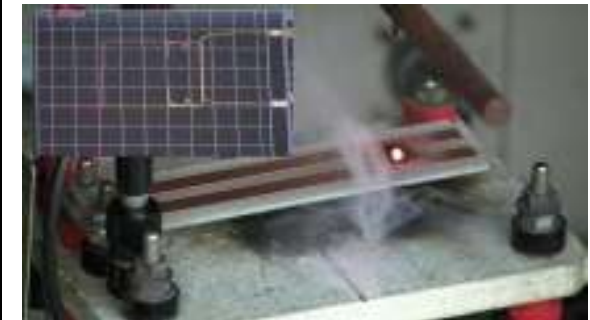
<赤熱の発生状況>

試料		銅箔間の距離	結果									
No.	基板		DC							AC		
			2.5V	5V	7.5V	10V	20V	40V	100V	40V	100V	200V
1	紙・フェノール基板 (FR-1)	長	×	(×)	☆	◎	◎	◎	◎	○	△	×
		短	☆	☆	(×)	○	◎	◎	○	◎	×	×
2	ガラス・エポキシ基板 (FR-4)	長	☆	☆	☆	○	◎	◎	◎	◎	◎	○
		短	☆	(×)	(×)	△	◎	◎	○	◎	○	×
3	紙・ガラス・エポキシ基板 (CEM-1)	長	☆	☆	☆	△	◎	◎	○	×	◎	◎
		短	×	☆	(×)	○	◎	◎	△	◎	◎	◎
4	ガラス・コンポジット基板 (CEM-3)	長	—	×	☆	×	△	×	◎	×	○	×
		短	×	(×)	(×)	△	△	○	○	◎	×	×

☆ : DC7.5V以下において、現象が確認されたもの、

(×) : DC7.5V以下において、1又は2点の実験中に発火又は赤熱が見られなかったもの

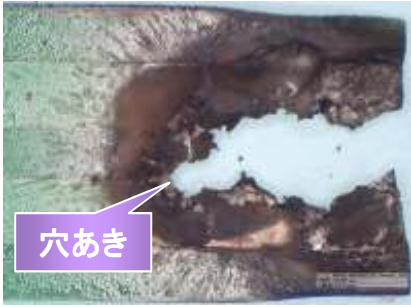
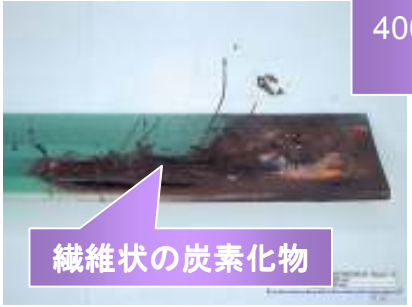
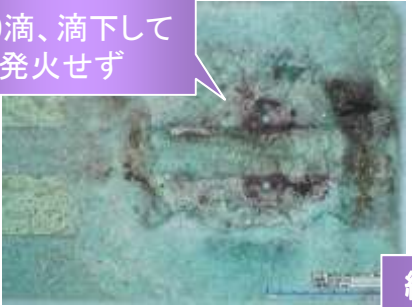
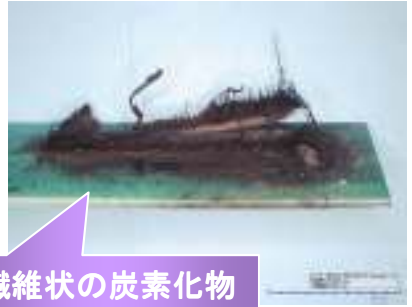
実験結果-3 発火実験で生じた痕跡(1)

No1 紙・フェノール (FR-1)	No2 ガラス・エポキシ (FR-4)	No3 紙・ガラス・エポキシ (CEM-1)	No4 ガラス・コンポジット (CEM-3)
2%塩化アンモニウム水溶液

<p>穴あき</p>

<p>繊維状の炭素化物</p>

<p>400滴、滴下して発火せず</p> <p>繊維状の炭素化物</p>

- ・紙・フェノール基板の発火サンプルでは銅箔間に穴があき、輻射熱による加熱で短絡したサンプルには穴あきは生じなかった。
- ・外火加熱サンプルでは基材が収縮し、銅箔には波打ちが生じた。

- ・発火実験で絶縁破壊後、激しく燃焼したサンプルには繊維状の炭素化物が見られ、赤熱したサンプルでは裏面でガラスクロスが白化していた。
- ・外火加熱実験で短絡したサンプルに繊維状の炭素化物は生じなかった。

- ・紙・ガラス・エポキシ基板で発火、赤熱したサンプルには、基材のガラスクロスが破れたものがあった。
- ・外火加熱実験では銅箔の短絡は生じなかった。

- ・No.2のガラス・エポキシ基板同様、発火実験で絶縁破壊後、激しく燃焼したサンプルには繊維状の炭素化物が見られた。また、赤熱したサンプルには裏面で基材のガラスクロスの白化が生じ、穴あきを生じたものもあった。
- ・外火加熱実験で短絡したサンプルに繊維状の炭素化物は見られず、基材の穴あきも見られなかったが、赤熱部位の裏面でガラスクロスが白化していた。

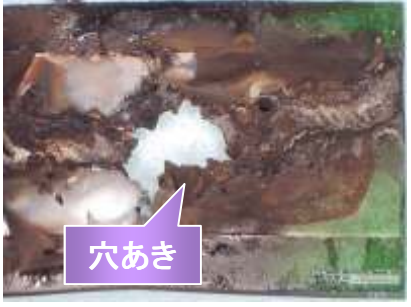
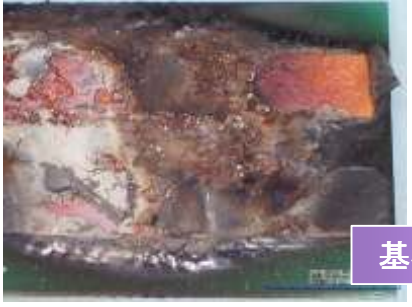
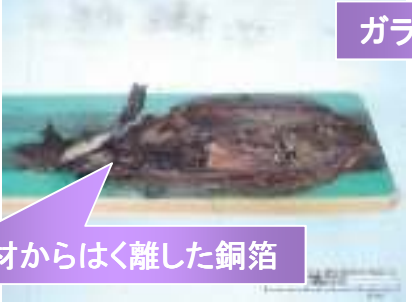
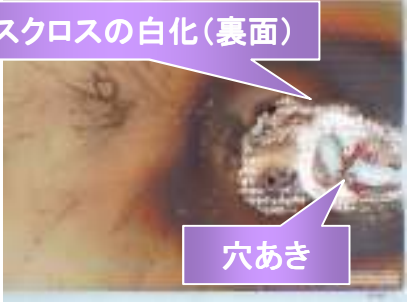
エアコン洗浄剤1

<p>穴あき</p>

<p>基材からはく離した銅箔</p>

<p>ガラスクロス(裏面)</p> <p>穴あき</p>

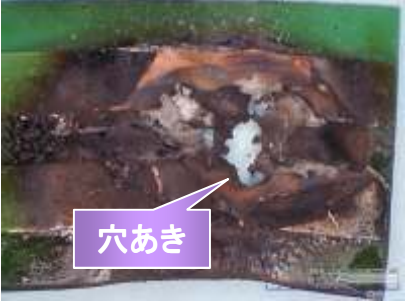
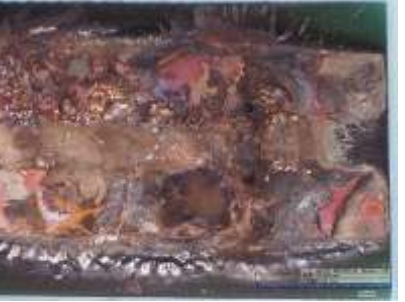
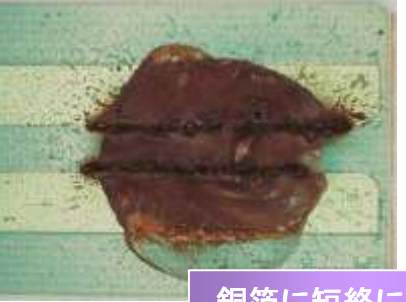
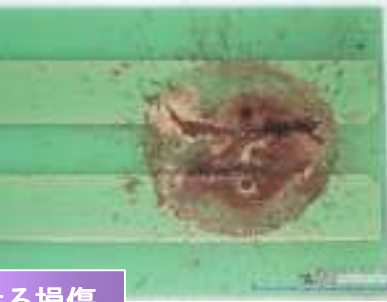
実験結果-3 発火実験で生じた痕跡(2)

No1 紙・フェノール (FR-1)	No2 ガラス・エポキシ (FR-4)	No3 紙・ガラス・エポキシ (CEM-1)	No4 ガラス・コンポジット (CEM-3)
エアコン 洗浄剤2

穴あき

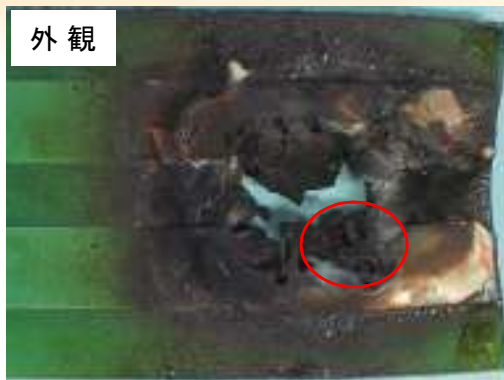
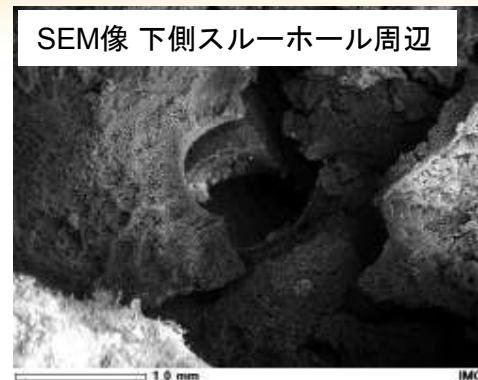
実験結果-4 発火サンプルの元素分析(EDSによる分析)

発火部位の周辺から滴下物由来の元素を検出したものもあった。

トイレ用洗浄剤の
滴下で発火した
№1 紙・フェノール基板
FR-1
(AC100V)

- ・発火後の発火部位周辺や炭素化物表面のEDS分析から、滴下物由来の元素を検出したものがあった。
- ・発火直後に実験を停止した紙・フェノール基板の炭化導電路の一部を除き、発火サンプル、外火サンプルのいずれからも黒鉛化が進んだことをうかがわせるスペクトルは得られなかった。

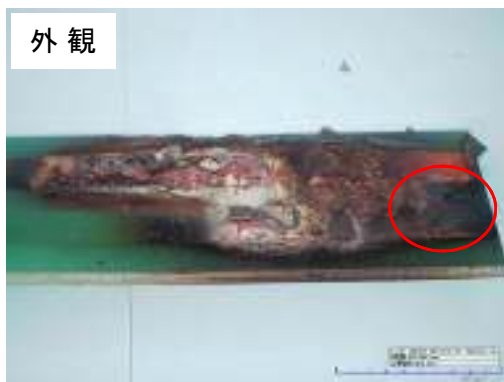
エアコン用洗浄剤1の
滴下で発火した
№2 ガラス・エポキシ基板
FR-4
(AC100V)

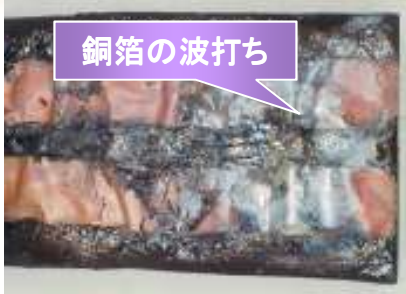
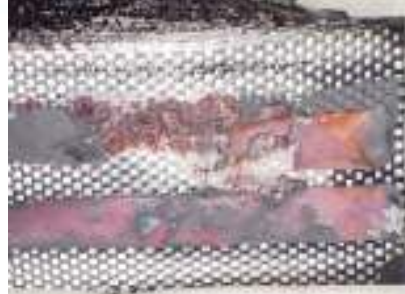
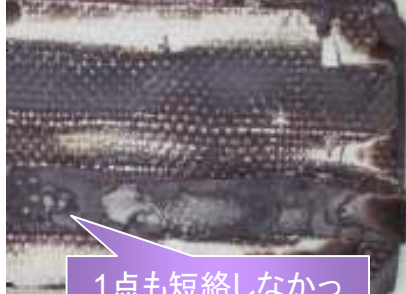
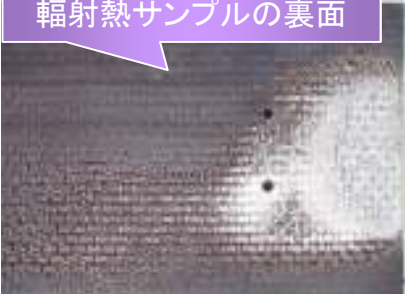
実験結果-2 輻射熱による外火加熱実験で生じた痕跡

No1 紙・フェノール (FR-1)	No2 ガラス・エポキシ (FR-4)	No3 紙・ガラス・エポキシ (CEM-1)	No4 ガラス・コンポジット (CEM-3)
AC100V

<p>銅箔の波打ち</p>

<p>1点も短絡しなかつた輻射熱サンプル</p>

<p>輻射熱サンプルの裏面</p>

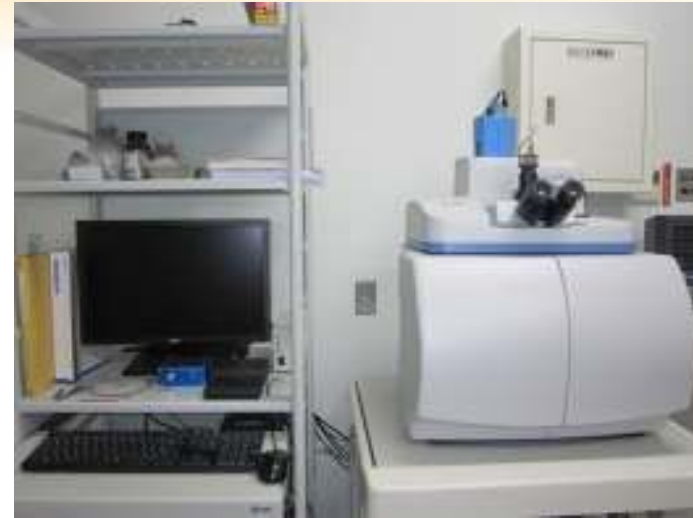
ラマン分光分析装置

・ラマン分光分析による黒鉛化の評価については、導回路が形成された直後や発火直前に電圧を遮断したサンプルなど、一部からは黒鉛化が進んだことをうかがわせるスペクトルが得られたが、一連の発火サンプル及び外火被熱サンプルからはそうしたスペクトルは得られなかった。
